OPINIA TECHNICZNA

Budynek Kujawsko pomorskiego centrum kultury w Bydgoszczy pl. Kościeleckich 6

Opinia techniczna dotycząca zawilgocenia piwnicbudyunku
KUJAWSKO-POMORSKIEGO CENTRUM KULTURY W BYDGOSZCZY

10 12 2019

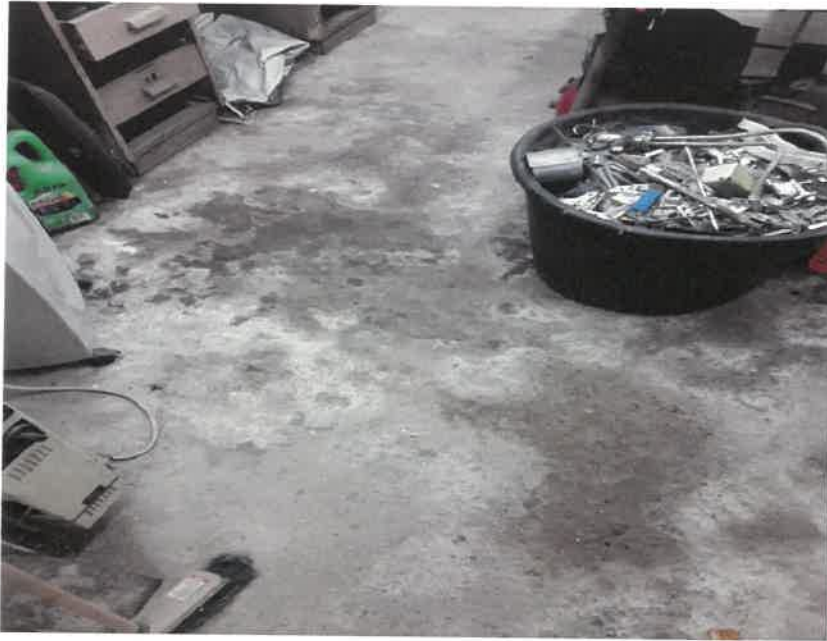
Zwrócono uwagę na wilgoć w ścianach oraz posadzkach betonowych,

Widoczne zwilgocenie posadzki pom.warsztatowego.

- Skucie istniejących tynków wraz z powłokami malarskimi (ściany i sufity).
- Skucie istniejących posadzek.
- Wymiana w razie potrzeby podłoża z cegły.
- Osuszenie ścian, posadzek i sufitów.

- Wykonanie warstwy wyrównawczej posadzkowej jako podkład pod izolację mineralna weber.tec Superflex D2.
- Izolacja mineralna weber.tec Superflex D2 posadzki x 2 .

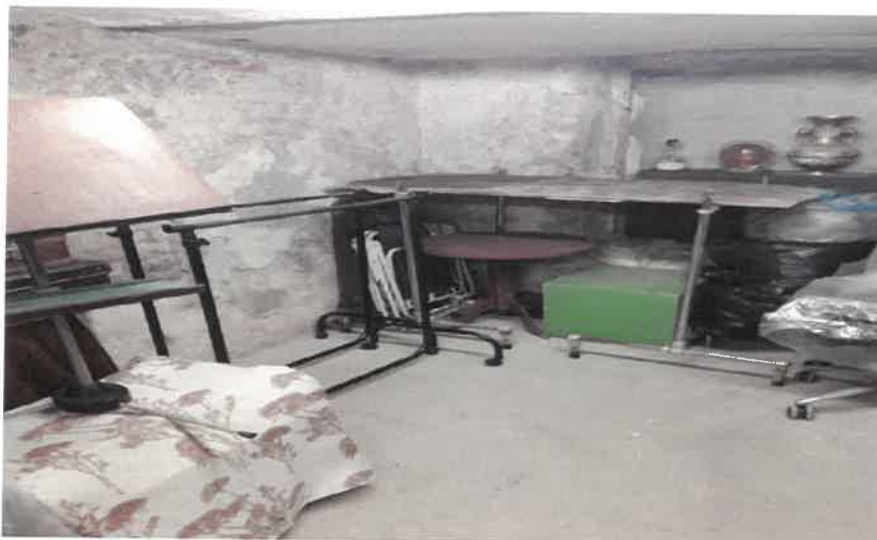
Podczas prowadzonych oględzin piwnic budynku zauważono zagrzybienie ścian i sufitów ,odpadające odparzone tynki oraz pow malarskie.

Odparzone tynki na ścianach

- Odgrzybienie ścian i sufitów przy użyciu środków na bazie chloru.
- Uzupelnieni fug i cegieł w murze.
- Wykonanie izolacji poziomej ścian murowanych w postaci iniekcji krystalicznej środkiem weber.tec 941.

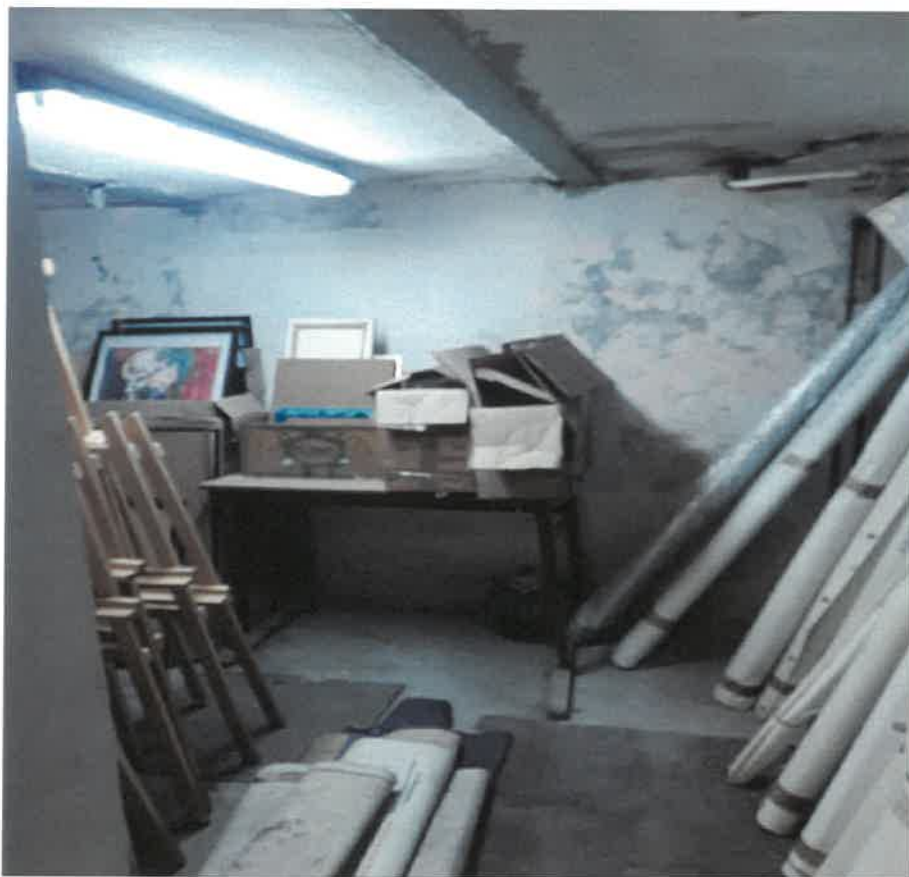
Odparzone tynki na ścianach

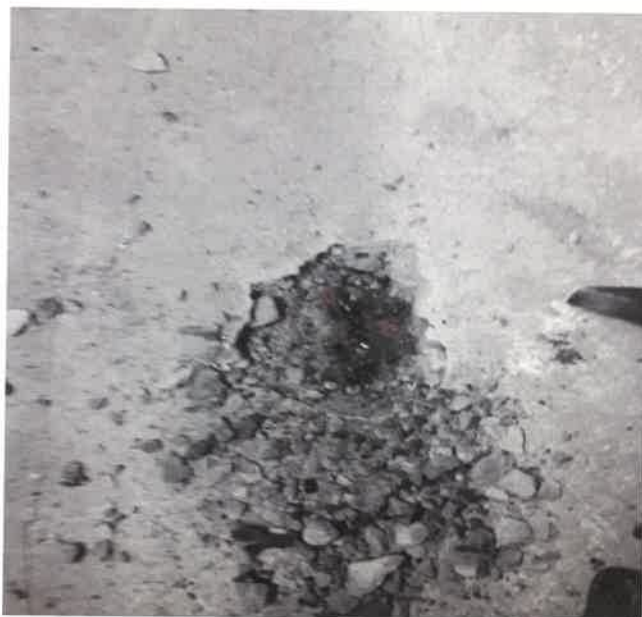
Odkrywka nr 1

W trakcie oględzin piwnic wykonano dwie odkrywki, stwierdzając następujący układ warstw posadzek:

- Szlichta grubości od 3 do 5 cm - w korytarzu gres techniczny
- Papa izolacyjna na tekturze
- Cegły na podsypce piaskowej

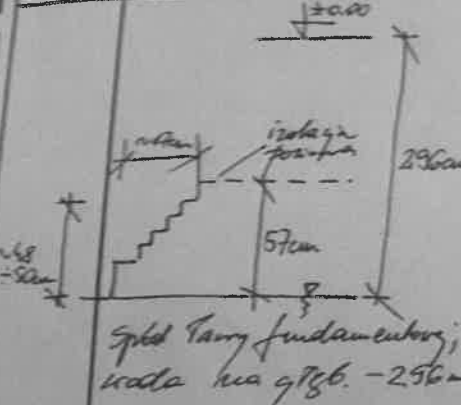
Wpis z dziennika budowy

Analizując przekazane dzienniki budowy dowiadujemy się, iż przed przystąpieniem do robót budowlanych G.W. zrealizował badania fundamentów istniejącego budynku, stwierdzając poziom wód gruntowych na głębokości 2,96 ppt

<p>Spód Tarczy fundamentowej, wada na głęb. -2.96m</p>	<p>Spód Tarczy fundamentowej na poziomie - 2.96m. Tarcza wyl. ok. 57cm. Stwierdzono wykonanie izolacji poziomej.</p> <p>Do wykonaniu odległości tym nasiniem budynku (od strony Herandy) Stwierdzono występowanie Tarczy schodkowej piłył. Posadowienie w Stosunku do istniejącego "Starego" budynku.</p> <p>W miejscu tym ma być wykonany tyłb miedzy posadowieniem na głęb. - 2.60 (Spół Tarczy) przy projektanta o podjęcie decyzji w sprawie posadowienia tyłb</p>

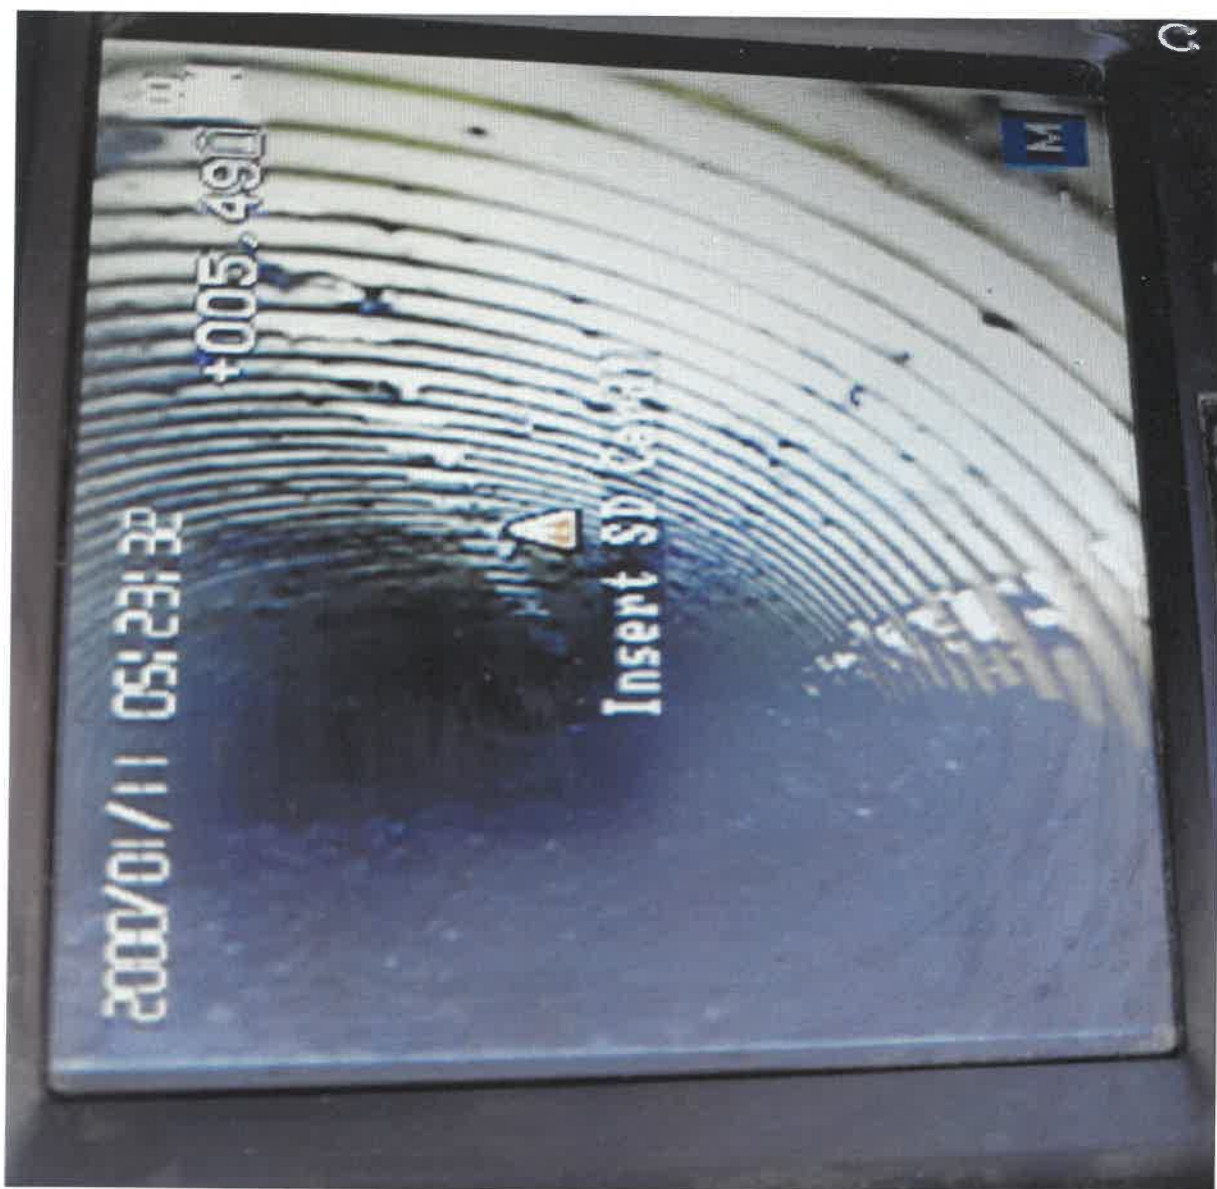
Prowadząc analizę poprawności wykonania istniejącej sieci przy pomocy kamery zaobserwowano brak drożności instalacja drenażu (zanieczyszczenia z okresu budowy – gruz, odpady)

Zdjęcie z kamery instalacji drenażu ul. pl. Kościeleckich - sala Hofmanna

- Czyszczenie istniejącej instalacji deszczowej oraz drenarskiej.
- Wykonanie rewizji drenażu od strony podwórka (budynek zabytkowy).
- Zmiana gulika bocznego na nowy z osadnikiem w ul pl Koscieleckich
